A/B Skydebanen

Sags nr. 17455

Vedr.: Ekstraarbejder

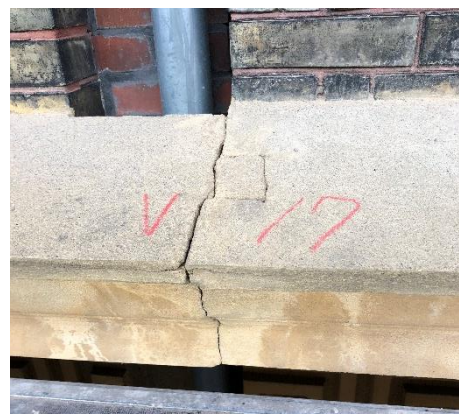
Gesimsen er det fine pudsede vandrette bånd (der er på jeres ejendom 3 stk. vandrette gesimser). Hvis ikke gesimsbåndene er i god stand, er der risiko for, at der kan trænge vand ned i murværket. Dette betyder at murværket vil stå opfugtet og derfor vil nedbrydes hurtigere. Kort sagt vil skaden accelerere over tid, og det vil blive dyrere at vente med reparationen.

1: Gesims med revne

Nu hvor håndværkerne er begyndt at udbedre skaderne på gesimserne, viser det sig desværre, at der er langt flere og mere voldsomme skader end forventet. Dele af gesimserne er nærmest opløst og falder af i store stykker, når håndværkerne udbedrer de aftalte arbejder. I det oprindelige projekt har man regnet med at udbedre et vist antal meter og revner, som nu viser sig utilstrækkeligt. Dette giver merarbejder og en merudgift. Derudover betyder gesimsernes generelt dårlige stand og antallet af reparationer, at gesimserne bør have en overfladebehandling, der udover at få gesimserne til at fremstå pæne og ensartede, lukker overfladen, så vand ikke kan trænge ind.

Vi anbefaler, at gesimserne bliver repareret, så risikoen for yderligere opfugtning begrænses, og så vi kan stoppe nedstyrtningsfare. Denne behandling vil yderligere forlænge gesimsernes levetid.

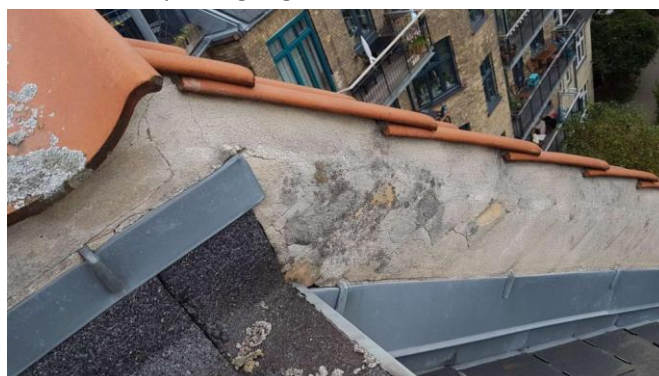
2: Brandkam med stor mængde af revnedannelser

Brandkammene er de vægge, der deler bygninger op i brandsektioner, og de udtrykker sig tydeligt ved, at de går hele vejen op igennem taget. I brandkamme og skorstene ser vi omfattende mangler af fuger og en stor mængde revnedannelser.

Vi anbefaler at brandkamme og skorstene ommures i større omfang, da der ellers kan opstå revner ved samlinger mod tag, og at der derfor kan være risiko for, at vand kan trænge ned i tagkonstruktionen, og forårsage råd og svampeskader.

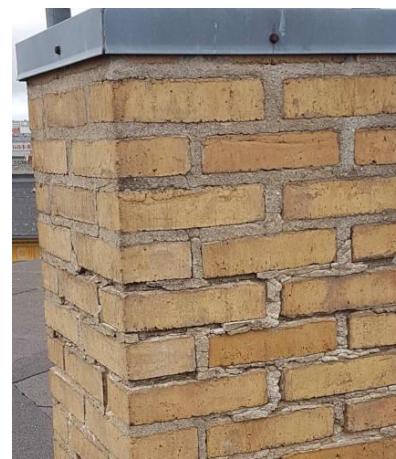
3: Skorsten med omfattende mangler af fuger

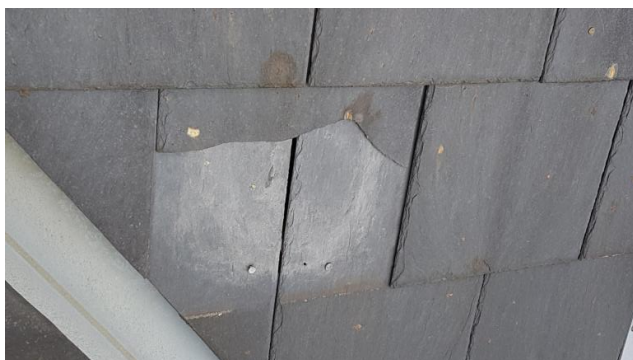
4: Skifersten er knækket og med dorit udslag.

På de skrå tagflader, er taget af skifer. Skifertaget har flere steder fejl i skiferen, der over tid giver huller og derved utætheder. En enkelt tagflade er blevet skiftet helt, mens det andre steder drejer sig om enkelte dårlige sten.

Vi anbefaler, at skifersten med deciderede huller eller begyndende svagheder skiftes, så der ikke trænger vand ind i tagkonstruktionen.
